## inspectierapport

| Object | : | R.K. Kerk H. Willibrordus |
| Gelegen te | : | Teteringen (Breda), Hoolstraat 13 |

| Inspectiedatum | : | 2 en 3 december 2025 |

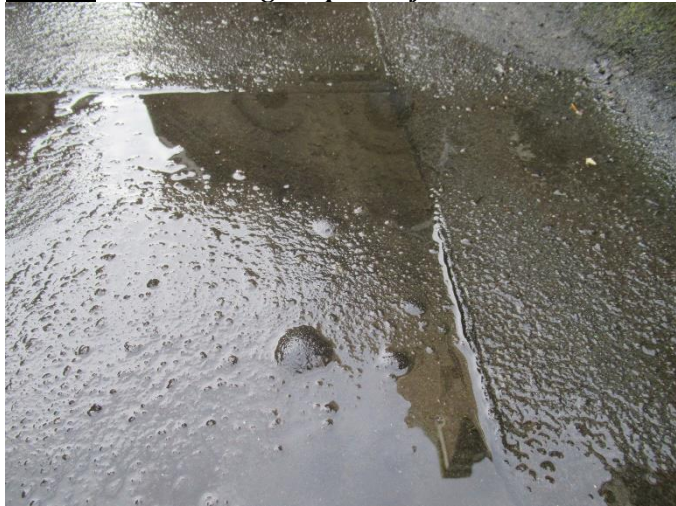
| <i>Rubriek</i> | <i>Kwalificatie*</i> | | | | <i>Toelichting/Advies</i> | <i>object no. 1162</i> |
|---|---|--|--|---|---|---|
| d) dak no. 36, 39, 41 | | | | M | <ul style="list-style-type: none"> <li>- het dak vertoont doorbuiging, waardoor regenwater op de dakbedekking blijft staan;</li> <li>- de constructie veert plaatselijk door bij het belopen. Mogelijk zijn enkele delen ingerot.</li> </ul> <p>Ongemineraliseerde bitumen bedekking met gemineraliseerde randstroken.</p> <p><u>Gebreken(en):</u></p> <ul style="list-style-type: none"> <li>- de dakbedekking vertoont plaatselijk pimpling;</li> <li>- het afschot van de daken is onvoldoende, waardoor plaatselijk water op de dakbedekking blijft staan en waardoor op dak no. 36 enige mud-curling waargenomen is. Hierbij veroorzaakt het aangehechte vuil aan de dakbedekking door het afwisselend nat worden en opdrogen scheuren tot op de inlage.</li> </ul> <p><b><u>Advies:</u> Dakbedekkingen op termijn vernieuwen.</b></p> | |
| | | | | | <p><i>dak no. 36: blaasvorming / pimpling bitumen bedekking (foto 2024)</i></p> | |

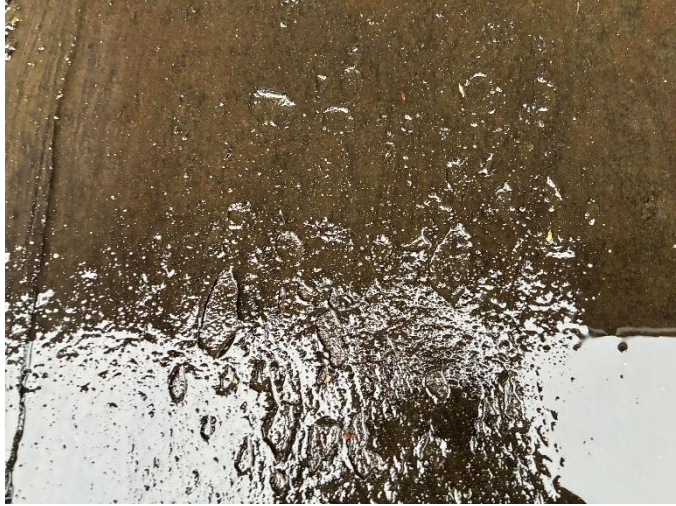
| <i>Rubriek</i> | <i>Kwalificatie*</i> | | | | <i>Toelichting/Advies</i> | <i>object no. 1162</i> |
|---|---|--|--|---|---|---|
| | | | | | <p><i>dak no. 36: mud-curling / beschadigde toplaag</i></p> | |

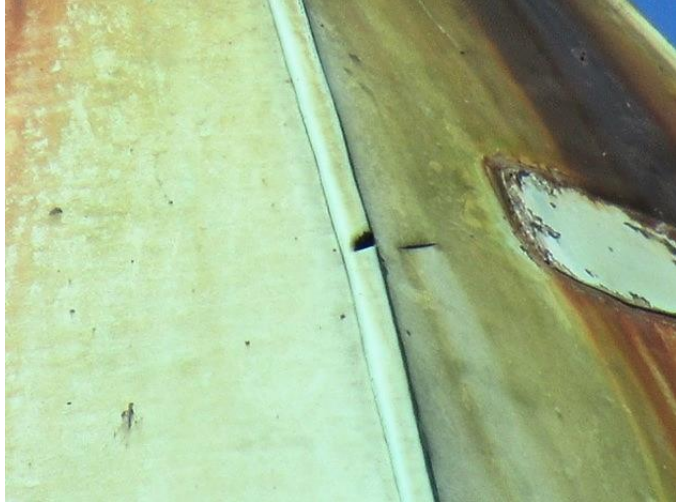
| <i>Rubriek</i> | <i>Kwalificatie*</i> | | | | <i>Toelichting/Advies</i> | <i>object no. 1162</i> |
|---|---|--|--|--|---|---|
| | | | | | dak no. 23: beschadiging in koperbekleding (foto 2022) | |

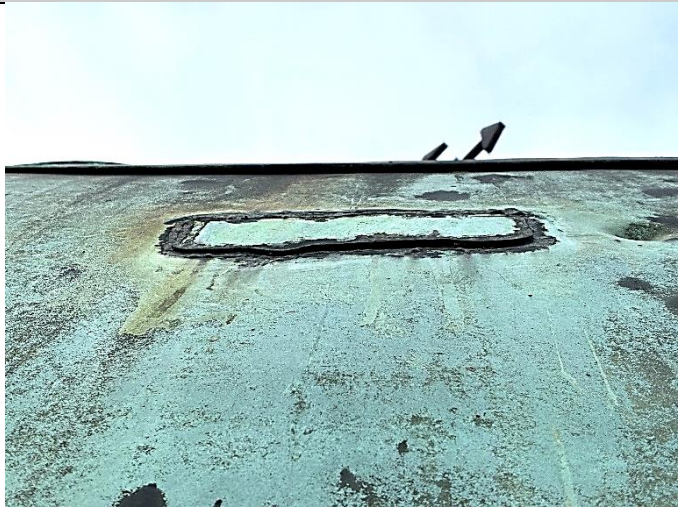
| Rubriek | Kwalificatie* | | | | Toelichting/Advies | object no. 1162 |
|---|---|--|--|--|---|---|
| 4. voetlood<br>a) algemeen<br><br>b) oudere voetlood | G | | | | <p><i>dak no. 1: losgekomen reparatie oostzijde torenhelm (foto 2025)</i></p> | |

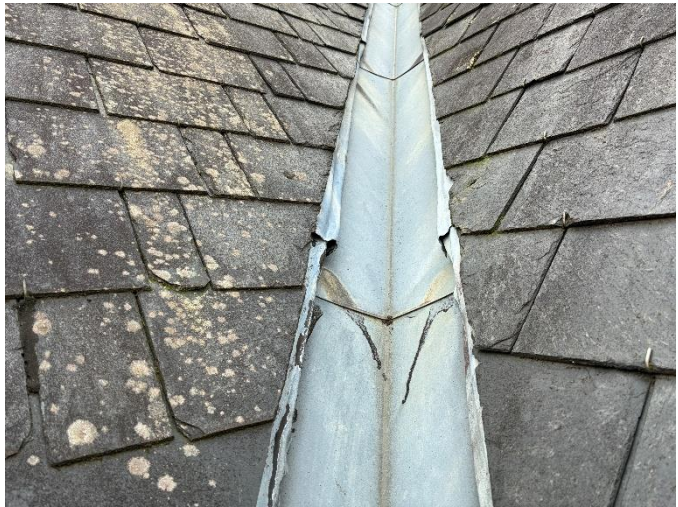
| Rubriek | Kwalificatie* | | | | Toelichting/Advies | object no. 1162 |
|---|---|--|--|--|---|---|
| | | | | | <p>Voor zover niet nader genoemd.</p> <p><u>Gebreken</u>:</p> <ul style="list-style-type: none"> <li>- het voetlood vertoont enige verwerking.</li> </ul> <p><u>Gebreken</u>:</p> <ul style="list-style-type: none"> <li>- het voetlood vertoont verwerking en is plaatselijk in te grote lengtes verwerkt. Momenteel zijn er geen gebreken geconstateerd;</li> <li>- het voetlood onderaan dak no. 2-9 direct boven de zinken kilgoot is plaatselijk iets opgewaaid. Aan de binnenzijde zijn lekkages zichtbaar;</li> <li>- het voetlood vertoont onder de drup van de leihaken puntslijtage.</li> </ul> <p><u>Advies</u>: Voetlood dak no. 2-9 direct boven de kilgoot herstellen.</p> <p><i>dak no. 2-9: voetlood boven kilgoot niet waterdicht (foto 2025)</i></p> | |

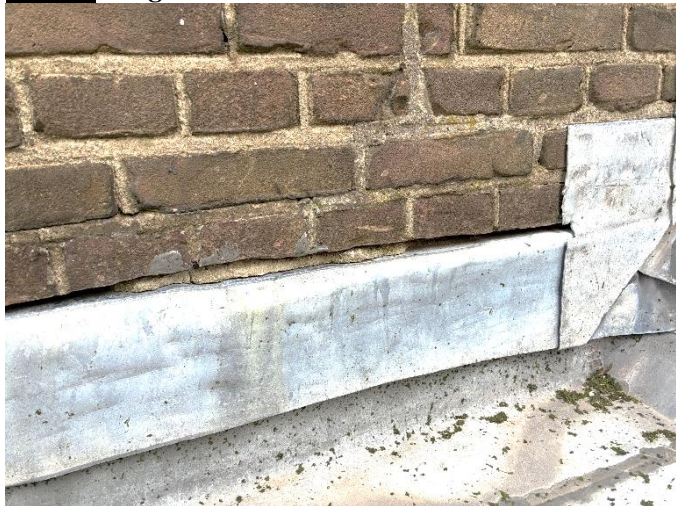
| <i>Rubriek</i> | <i>Kwalificatie*</i> | | | | <i>Toelichting/Advies</i> | <i>object no. 1162</i> |
|---|---|--|---|--|---|---|
| | | | | | gevel onder dak no. 2-5: weggefallen voegwerk, ter plaatse is inwatering mogelijk (foto 2025) | |

| <i>Rubriek</i> | <i>Kwalificatie*</i> | | | | <i>Toelichting/Advies</i> | <i>object no. 1162</i> |
|---|---|--|---|--|---|---|
| 7. gevellood en loketten<br>a) algemeen | | | R | | Voor zover niet nader genoemd.<br><u>Gebrek(en):</u><br>- het gevellood en de loketten vertonen verwerking;<br>- één loket boven dak no. 44 is niet aangevoegd en vertoont een klein mechanisch veroorzaakt gaatje;<br>- één loket boven dak no. 40 is opgewaaid;<br>- verspreid is het voegwerk boven het gevellood losgescheurd of weggefallen, boven dak no. 14, 30, 36, 41, 48 en boven de zalinggoten onder dak no. 2, 5, 21, 22 en 43;<br>- enkele loketten boven de leibedekking van de absis (dak no. 40) is provisorisch met kit afgedicht.<br><u>Advies: Voegwerk herstellen.</u> | |

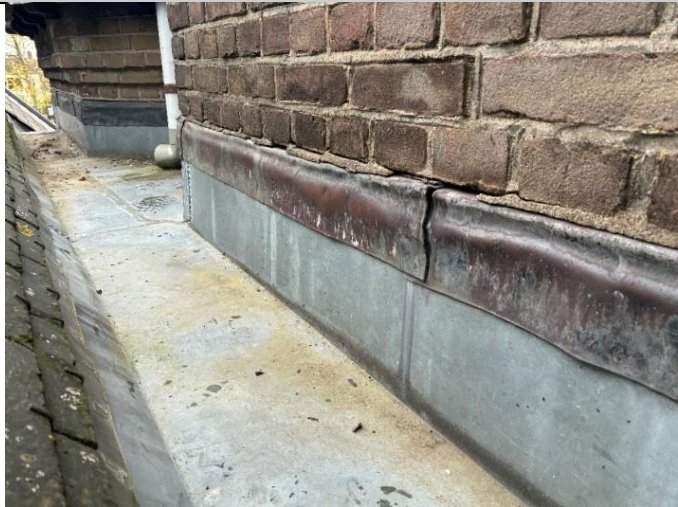
| <i>Rubriek</i> | <i>Kwalificatie*</i> | | | | <i>Toelichting/Advies</i> | <i>object no. 1162</i> |
|---|---|--|--|--|---|---|
| | | | | | <p><i>dak no. 43: voegwerk boven gevellood weggevallen<br/>(foto 2025)</i></p> | |

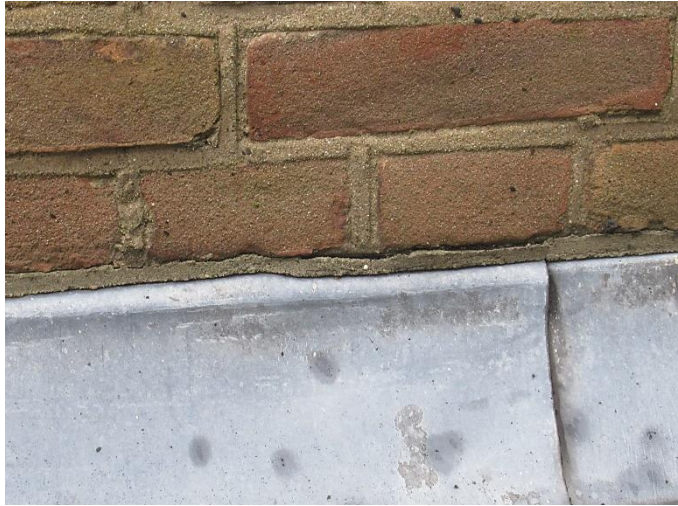
| <i>Rubriek</i> | <i>Kwalificatie*</i> | | | | <i>Toelichting/Advies</i> | <i>object no. 1162</i> |
|---|---|--|--|--|---|---|
| | | | | | <p><i>gevel onder dak no. 37: losgekomen en weggevallen<br/>voegwerk boven dak no. 36<br/>(foto 2020)</i></p> | |

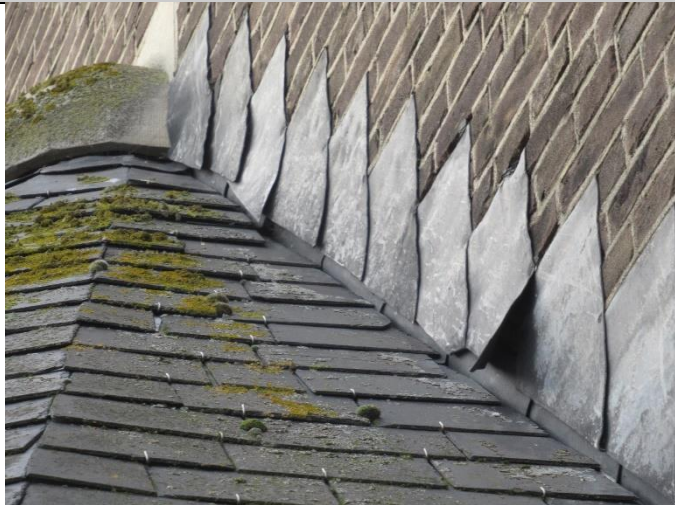
| Rubriek | Kwalificatie* | | | | Toelichting/Advies | object no. 1162 |
|---|---|---|--|--|---|---|
| | | | | | <p>dak no. 40: loket opgewaaaid (foto 2024)</p> | |

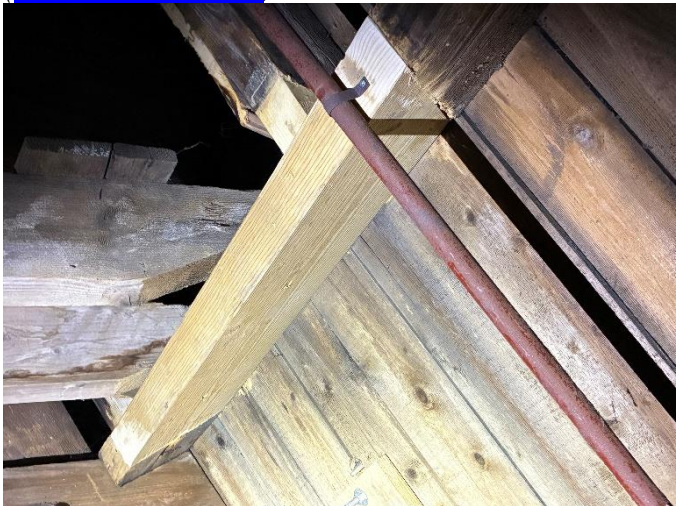
| Rubriek | Kwalificatie* | Toelichting/Advies <i>object no. 1162</i> |
|---|---|---|
| b) platte daken (hout) | | <p>De gordingen hadden met een zogenoemde haaklas hersteld moeten worden.</p> <p>In de periode 2024-2025 is een gording dak no. 6 met plaatmateriaal verstevigd.</p> <p><u>Gebrek(en):</u></p> <ul style="list-style-type: none"> <li>- verspreid vertonen zijn oude lekkagesporen zichtbaar;</li> <li>- enkele houtverbindingen staan enigszins open;</li> <li>- de kapconstructies vertonen verspreid aantasting door houtborende insecten. Activiteit van houtborende insecten is door ons tijdens deze inspectie niet waargenomen;</li> <li>- de kapconstructies vertonen verspreid oorlogsschade;</li> <li>- het dakbeschot vertoont openstaande naden;</li> <li>- diverse onderdelen van dak no. 42 t/m 44 vertonen inrotting onder meer de kilkeperbalk onder dak no. 43 en één plank van het dakbeschot, direct onder de kilgoot aan de zuidoostzijde dak no. 44.</li> </ul> <p><b><u>Advies:</u> Ingerot houtwerk herstellen of verstevigen. Onder de herstelde gordingen een extra balk vastbouten.</b></p> <p><b><u>Advies:</u> Het herstel van de houtconstructie uitvoeren conform de Uitvoeringsrichtlijn Historische houtconstructies (URL 3001) van de Stichting Erkende Restauratiekwaliteit Monumentenzorg (ERM). Deze is te downloaden van de website ERM (<a href="http://www.stichtingerm.nl">www.stichtingerm.nl</a>).</b></p> <p><i>dak no. 13: gording op verkeerde wijze hersteld (foto 2025)</i></p> <p>De platte daken zijn aan de onderzijde afgewerkt en hierdoor niet te inspecteren.</p> <p><u>Gebrek(en):</u></p> |

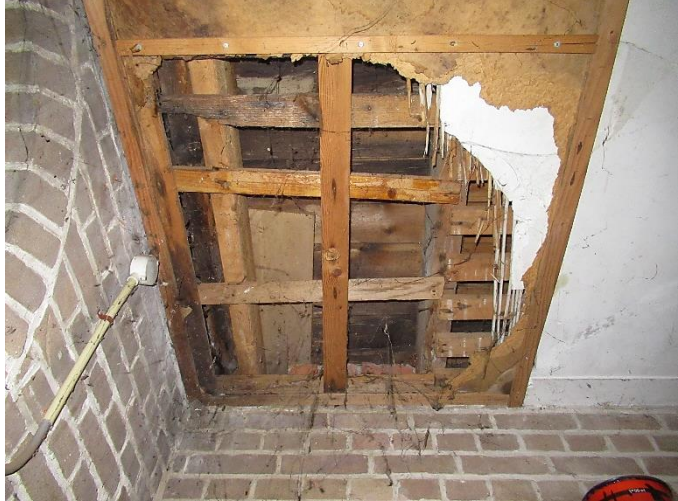
| Rubriek | Kwalificatie* | | | | Toelichting/Advies | object no. 1162 |
|---|---|--|--|---|---|---|
| c) dakkapellen (hout) | | | | | <ul style="list-style-type: none"> <li>- onder dak no. 15 is gedeeltelijk zichtbaar dat één balk van de balklaag en enig dakbeschot is ingerot. Naast de ingerotte balk is in een eerdere periode een nieuwe balk aangebracht.</li> </ul> <p><b>Advies: Ingerot houtwerk herstellen of vervangen.</b></p> <p><i>constructie onder dak no. 15: ingerot houtwerk door oude lekkage (foto 2024)</i></p> | |

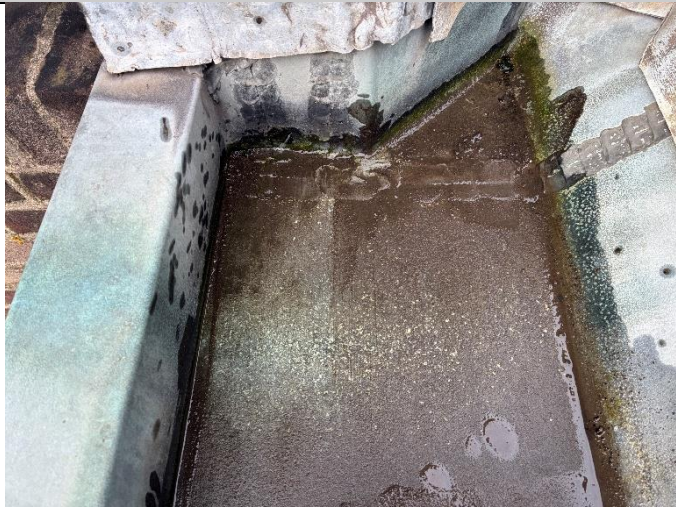
| Rubriek | Kwalificatie* | | | | Toelichting/Advies | object no. 1162 |
|---|---|---|---|---|---|---|
| | | | | | <p>dak no. 6: door koper aangetaste zinkbekleding<br/>(foto 2025)</p> | |

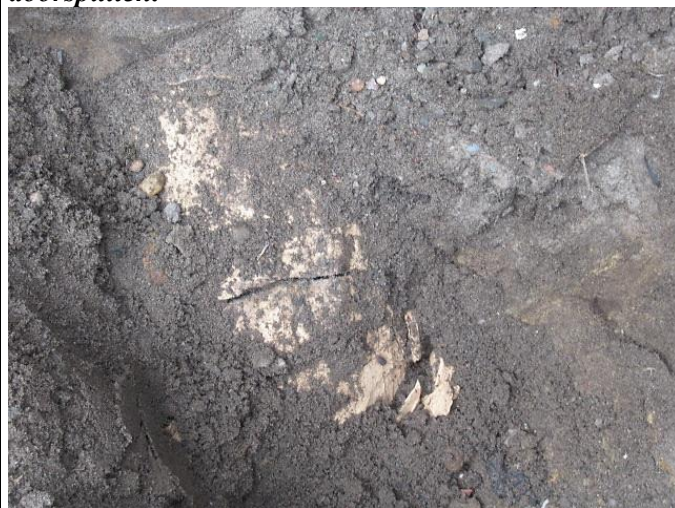
*breuk gresbuis bij bezinkput onder dak no. 36  
(foto 2022)*

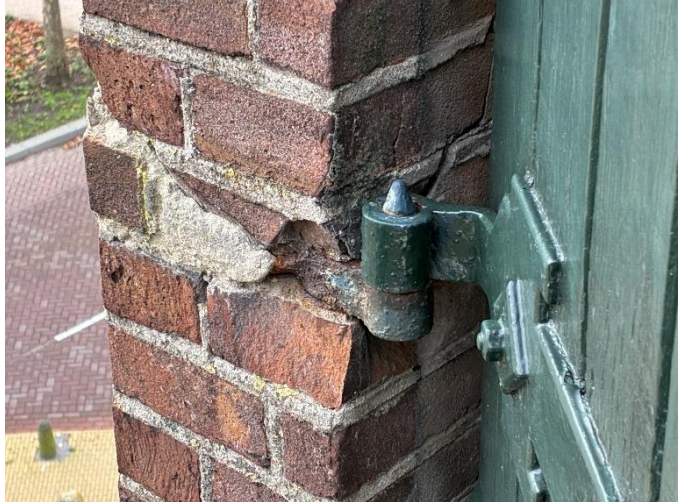
| Rubriek | Kwalificatie* | Toelichting/Advies | object no. 1162 |
|---|---|---|---|
| | | <p>46. De scheurvorming is voor zover te controleren stabiel;</p> <ul style="list-style-type: none"> <li>- direct boven de hoofdingang aan de westzijde schip (dak no. 6-7) zijn enkele scheuren in het verleden met een kleurafwijkende voegmortel dichtgezet. Het voegwerk is plaatselijk losgescheurd en weggevalen. In de periode 2017-2018 is de scheur slechts deels hersteld;</li> <li>- door roestvorming van de klauwduimen is het metselwerk bij het deurtje aan de oostzijde van de traptoren (dak no. 23) (ter hoogte van de bakgoot) plaatselijk beschadigd;</li> <li>- het muurwerk onder dak no. 2 t/m 5 (viering) is plaatselijk gescheurd en/of ontzet;</li> <li>- onder dak no. 7 en 24 zijn enkele zetscheuren zichtbaar en het metselwerk is bovenaan enigszins ontzet.</li> </ul> <p><b><u>Advies:</u> Muurwerk herstellen.</b></p> <p><b><u>Advies:</u> Het herstel van metselwerk uitvoeren conform de Uitvoeringsrichtlijn metselwerk (URL 4003) van de Stichting Erkende Restauratiekwaliteit Monumentenzorg (ERM). Deze is te downloaden van de website ERM (<a href="http://www.stichtingerm.nl">www.stichtingerm.nl</a>).</b></p> <p><i>beschadigd metselwerk ter hoogte van onderste klauwduim van het luik bovenaan de traptoren (dak no. 23) (foto 2025)</i></p> | |

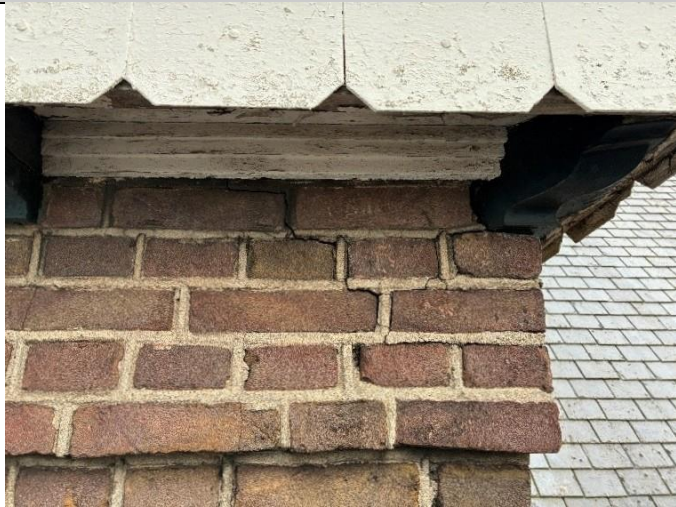
| <i>Rubriek</i> | <i>Kwalificatie*</i> | | | | <i>Toelichting/Advies</i> | <i>object no. 1162</i> |
|---|---|--|--|---|---|---|
| 2. buitenmuurwerk, voegwerk<br>a) algemeen | | | | | <p><i>dak no. 6-13: gescheurd en ontzet metselwerk onder viering (foto 2025)</i></p> | |

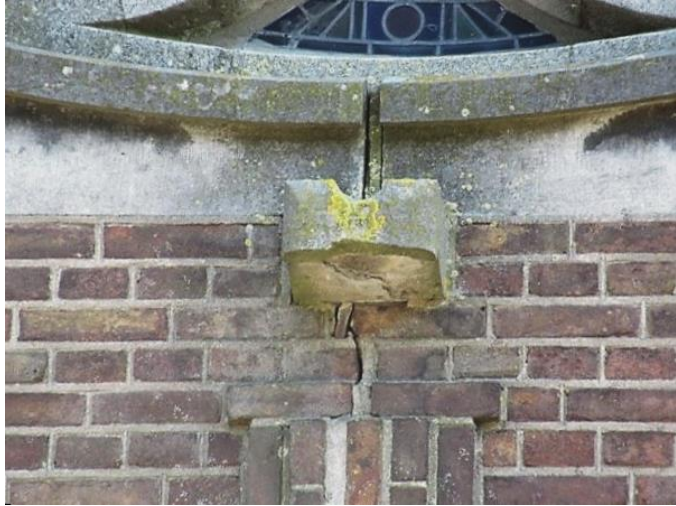
| <i>Rubriek</i> | <i>Kwalificatie*</i> | | | | <i>Toelichting/Advies</i> | <i>object no. 1162</i> |
|---|---|--|--|---|---|---|
| | | | | R | <p><i>scheurvorming boven hoofdentree westzijde kerk (foto 2022)</i></p> <p>Gesneden voegwerk.<br/> <u>Gebrek(en):</u> <ul style="list-style-type: none"> <li>- ter plaatse van de scheurvorming in de gevels is het voegwerk plaatselijk weggevallen. In de periode 2017-2018 zijn meerdere zetscheuren met een te harde en kleurafwijkende voegmortel dichtgezet;</li> <li>- het voegwerk van de zuidelijke en westelijke gevels vertoont verwerking.</li> </ul> <b><i>Advies: Voegwerk herstellen / vervangen door een bijpassende voegmortel.</i></b><br/> <b><i>Het slechte voegwerk voldoende diep uithakken (diepte minimaal 1½ keer de breedte (hoogte) van de voeg, haaks uitgehaald) en vervangen door een voeg,</i></b> </p> | |

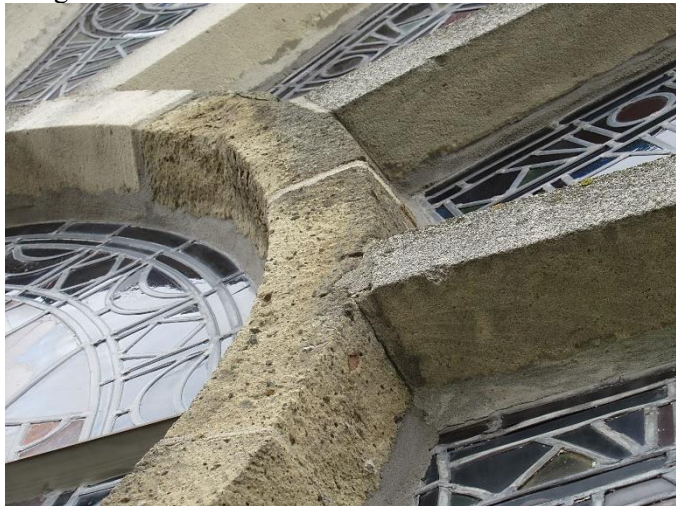
| <i>Rubriek</i> | <i>Kwalificatie*</i> | | | | <i>Toelichting/Advies</i> | <i>object no. 1162</i> |
|---|---|---|--|--|---|---|
| 7. muurafdekking (natuursteen)<br>a) westzijde schip (dak no. 6-7)<br>oostzijde koor (dak no. 10-11) | G | | | | <br><i>voorgevel: verweerd tufsteen onder dak no. 6-7 (foto 2024)</i><br><u>Gebrek(en):</u> | |

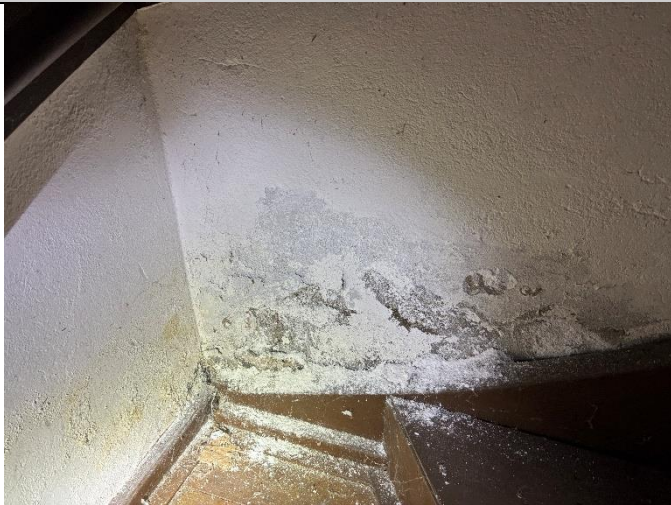
| Rubriek | Kwalificatie* | | | | Toelichting/Advies | object no. 1162 |
|---|---|--|---|--|---|---|
| | | | | | <p>afgedrukt binnenpleisterwerk kelder onder dak no. 42-43 (foto 2025)</p> | |

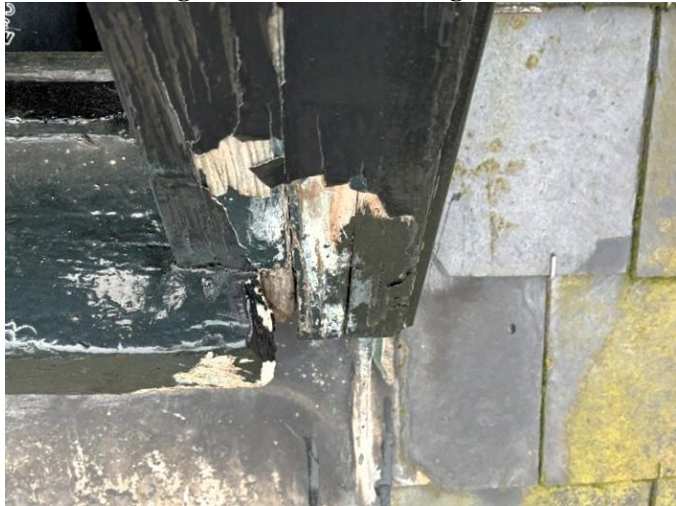
| Rubriek | Kwalificatie* | | | Toelichting/Advies | object no. 1162 |
|---|---|---|--|---|---|
| | | | | <p><b>Advies:</b> Ingerot houtwerk, droogscheuren en openstaande houtverbindingen voldoende uitfrezen en met een blijvend elastische en goed hechtende twee-componenten reparatiemassa op basis van epoxy herstellen.</p> <p><b>Grote delen ingerot houtwerk vervangen.</b></p> <p>dak no. 7: ingerot houtwerk dakkapel (foto 2025)</p> | |

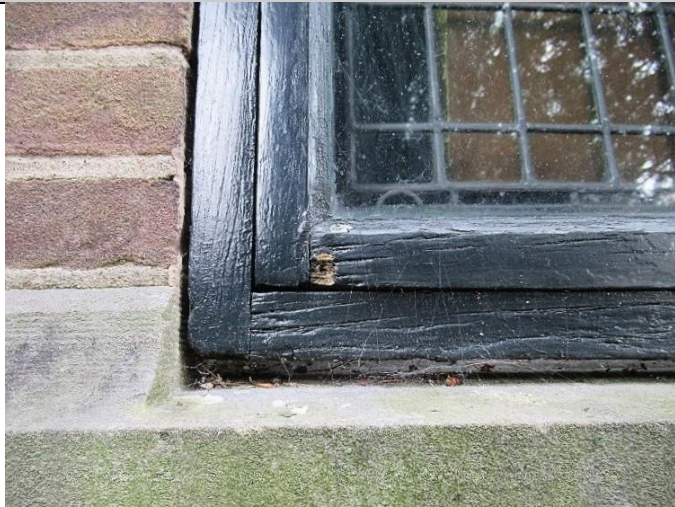
| Rubriek | Kwalificatie* | | | | Toelichting/Advies | object no. 1162 |
|---|---|---|---|--|---|---|
| | | | | | <p>zuidelijke gevel onder dak no. 37-38: houtrotschade (foto 2024)</p> | |

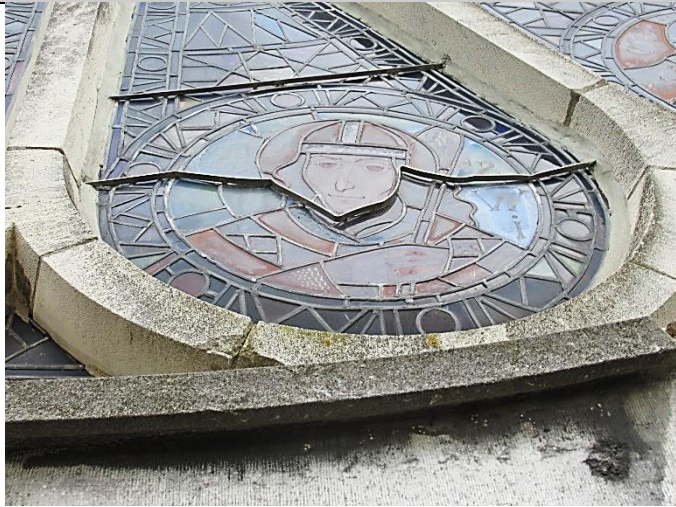
| Rubriek | Kwalificatie* | | | | Toelichting/Advies | object no. 1162 |
|---|---|--|--|---|---|---|
| b) zuidzijde voorgevel | | | | R | <p>gebold glas-in loodpaneel onder dak no. 12-13<br/>(foto 2024)</p> <p>In 2017 zijn meerdere glas-in-loodpanelen vernieuwd. Ook zijn twee glas-in-loodpanelen in het radvenster gerestaureerd, is de bevestiging van de glas-in-loodpanelen hersteld en zijn de panelen zowel aan de binnen- als aan de buitenzijde aangevoegd.</p> <p><u>Gebreken(en):</u></p> <ul style="list-style-type: none"> <li>- enkele glas-in-loodpanelen zijn gebold;</li> <li>- de vernieuwde glas-in-loodpanelen in het bovenlicht van de hoofdingang zijn onderling verspringend aangebracht.</li> </ul> | |

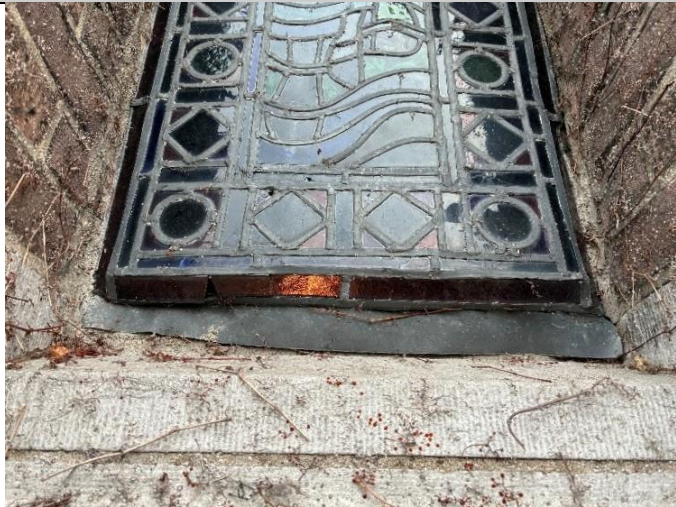
| Rubriek | Kwalificatie* | | | | Toelichting/Advies | object no. 1162 |
|---|---|--|--|---|---|---|
| d) zuidelijke topgevel dak no. 13 | | | | | <p>dak no. 22: glas-in-loodpaneel zuidzijde ernstig beschadigd (foto 2025)</p> | |

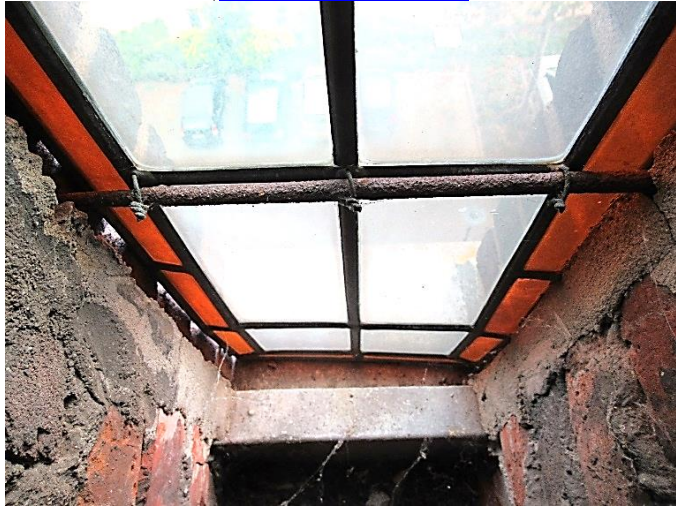
| Rubriek | Kwalificatie* | | | | Toelichting/Advies | object no. 1162 |
|---|---|--|--|---|---|---|
| | | | | S | <p><u>Gebrek(en):</u></p> <ul style="list-style-type: none"> <li>- in de zuidelijke topgevel ter hoogte van de kapruimte is in de westelijke muuropening één glas-in-loodpaneel inclusief bindroeden losgekomen en ontzet.</li> </ul> <p><u>Advies:</u> Glas-in-loodpaneel restaureren / opnieuw aanbrengen.</p> <p><u>Advies:</u> Het glas in lood herstellen / uitvoeren conform de Uitvoeringsrichtlijn Glas-in-loodpanelen (URL 4002) van de Stichting Erkende Restauratiekwaliteit Monumentenzorg (ERM). Deze is te downloaden van de website ERM (<a href="http://www.stichtingerm.nl">www.stichtingerm.nl</a>).</p> <p>topgevel zuidtransept: losgekomen glas-in-loodpaneel (foto 2024)</p> | |

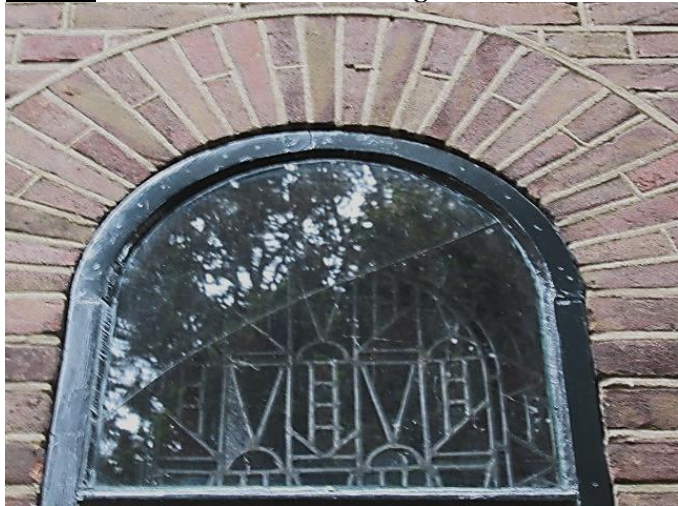
| Rubriek | Kwalificatie* | | | | Toelichting/Advies | object no. 1162 |
|---|---|--|---|---|---|---|
| 3. draadglas<br>a) algemeen<br>4. voorzetglas<br>a) algemeen | G | | R | | <p><u>Gebrek(en):</u></p> <ul style="list-style-type: none"> <li>- aan de zuidzijde onder dak no. 38 is één ruit gescheurd, evenals aan de oostzijde onder dit dak.</li> </ul> <p><b><u>Advies:</u> Gescheurde ruiten vervangen.</b></p> <p><i>zuidzijde dak no. 38: gescheurde beglazing (foto 2022)</i></p> | |

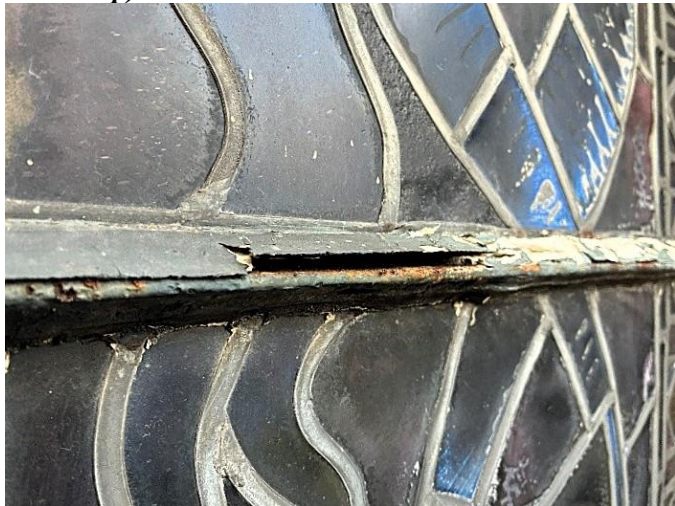
| Rubriek | Kwalificatie* | | | Toelichting/Advies | object no. 1162 |
|---|---|---|--|---|---|
| | | | | <p><i>Het is duurzamer om de stopverfranden te vervangen door een elastische stopverfvervanger (bijvoorbeeld Monustop).</i></p> <p><i>zuidzijde dak no. 40: verharde en weggevalen stopverf (foto 2025)</i></p> | |

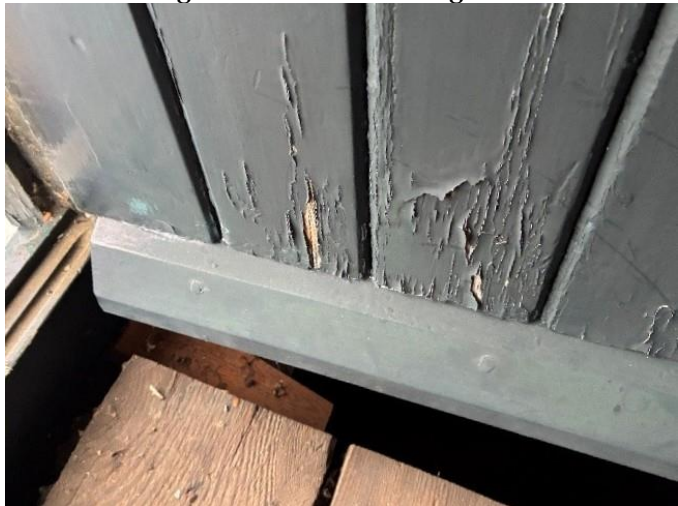
| <i>Rubriek</i> | <i>Kwalificatie*</i> | | | | <i>Toelichting/Advies</i> | <i>object no. 1162</i> |
|---|---|--|--|---|---|---|
| | | | | | dakkapel dak no. 10: fors gebarsten buitenschilderwerk (foto 2025) | |

| <i>Rubriek</i> | <i>Kwalificatie*</i> | | | | <i>Toelichting/Advies</i> | <i>object no. 1162</i> |
|---|---|--|--|---|---|---|
| b) dakkapellen | | | | S | <p><b><u>Advies:</u> Het schilderwerk regelmatig, bijvoorbeeld met het reinigen van het glas, schoonmaken. Hiermee wordt voorkomen dat door het indringen van vervuilde stoffen de verf wordt aangetast.</b></p> <p>In 2017 is het buitenschilderwerk op hout uitgevoerd. De kwaliteit varieert van matig tot slecht.</p> <p><b><u>Gebrek(en):</u></b></p> <ul style="list-style-type: none"> <li>- in de periode 2024-2025 zijn herstelwerkzaamheden aan de dakkapellen uitgevoerd, slechts enkele delen zijn geschilderd. Meerdere delen staan nog in de grondverf;</li> <li>- verspreid vertoont het buitenschilderwerk van de dakkapellen veel scheurvorming;</li> <li>- plaatselijk is het buitenschilderwerk door de slechte onderliggende verflagen gebladderd waardoor plaatselijk kale delen houtwerk zichtbaar zijn;</li> <li>- glansverlies en verpoedering van de verf.</li> </ul> <p><b><u>Advies:</u> Buitenschilderwerk op hout bijwerken / uitvoeren. Hierbij de ouder gebarsten verflagen geheel verwijderen. Ter plaatse een nieuw drie laag verf-systeem aanbrengen.</b></p> <p><b><u>Advies:</u> Ingerot houtwerk, droogscheuren en openstaande houtverbindingen voldoende uitzetten en met een blijvend elastische en goed hechtende twee-componenten reparatiemassa op basis van epoxy herstellen.</b></p> <p><b>Grote delen ingerot houtwerk vervangen.</b></p> | |

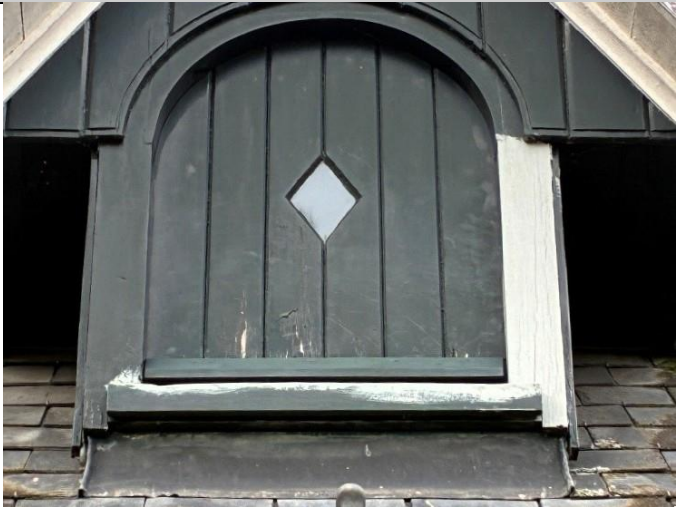
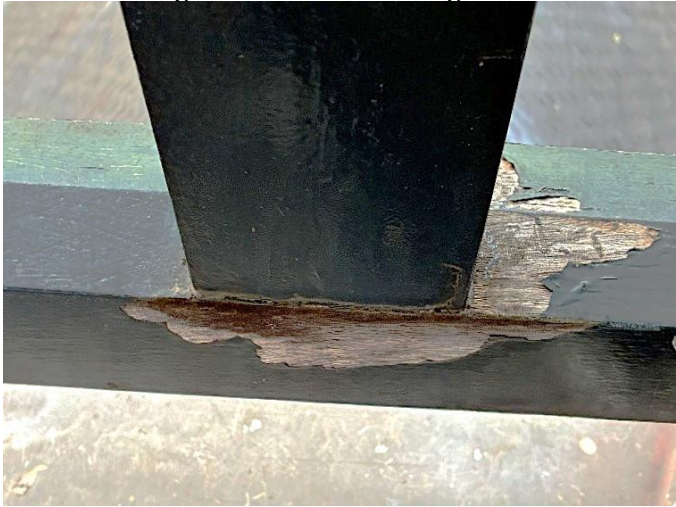
| Rubriek | Kwalificatie* | Toelichting/Advies | object no. 1162 |
|---|---|---|---|
| c) dakruiter (dak no. 1) | M | <p>dakkapel dak no. 9: delen nog in de grondverf<br/>(foto 2025)</p> <p><b>Gebrek(en):</b></p> <ul style="list-style-type: none"> <li>- het buitenschilderwerk van de houten lijsten rondom de dakruiter is verpoederd;</li> <li>- het buitenschilderwerk van de balustrade onder dak no. 1 is plaatselijk aan het bladderen.</li> </ul> <p><b>Advies:</b> <i>Buitenschilderwerk op hout bijwerken / uitvoeren. Hierbij de ouder gebarsten verflagen geheel verwijderen. Ter plaatse een nieuw drie laags verfsysteem aanbrengen.</i></p> <p><b>Advies:</b> <i>Ingerot houtwerk, droogscheuren en openstaande houtverbindingen voldoende uitfrezen en met een blijvend elastische en goed hechtende twee-componenten reparatiemassa op basis van epoxy herstellen.</i></p> <p><b>Grote delen ingerot houtwerk vervangen.</b></p> <p>dak no. 1: gebladderd buitenschilderwerk (foto 2025)</p> | |

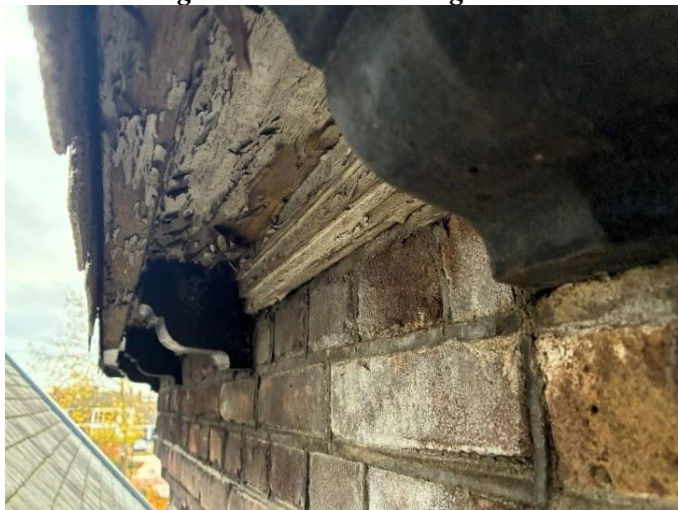
| <i>Rubriek</i> | <i>Kwalificatie*</i> | | | | <i>Toelichting/Advies</i> | <i>object no. 1162</i> |
|---|---|---|--|--|---|---|
| d) gootlijsten, dakoverstekken hoger gelegen daken | | R | | | <p>In de periode 2024-2025 zijn nagenoeg alle overstekken van de hoge en platte daken geschilderd.</p> <p><u>Gebreken(en):</u></p> <ul style="list-style-type: none"> <li>- plaatselijk zijn de werkzaamheden slordig uitgevoerd, meerdere klossen zijn besmeurd met lichte verf;</li> <li>- op diverse plaatsen is over de oude slechte verflagen heen geschilderd;</li> <li>- enkele delen van het buitenschilderwerk zijn niet uitgevoerd / vergeten, onder meer onder dak no. 3-4 en 44.</li> </ul> <p><u>Advies:</u> <i>Buitenschilderwerk op hout uitvoeren.</i></p> <p><u>Advies:</u> <i>Ingerot houtwerk, droogscheuren en openstaande houtverbindingen voldoende uitfrezen en met een blijvend elastische en goed hechtende twee-componenten reparatiemassa op basis van epoxy herstellen.</i></p> <p><i>Grote delen ingerot houtwerk vervangen.</i></p> <p><i>dak no. 44: onderzijde gootconstructie niet uitgevoerd (foto 2025)</i></p> | |

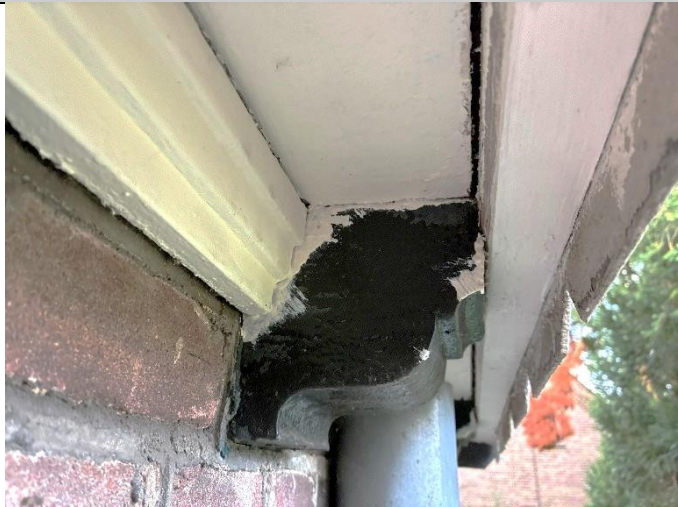
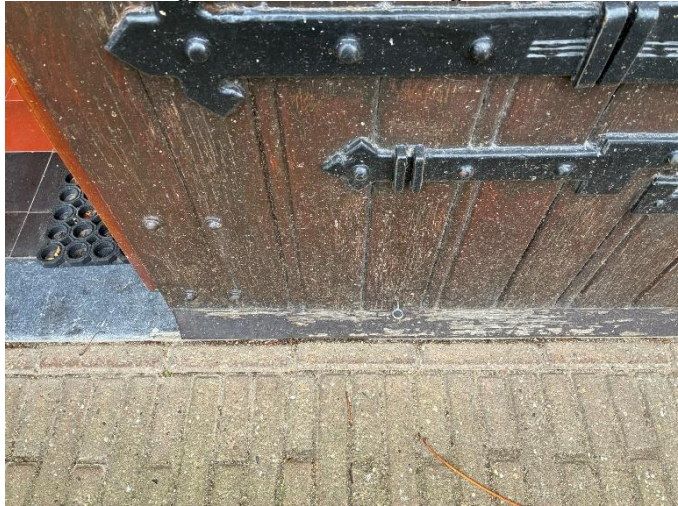
| Rubriek | Kwalificatie* | | | | Toelichting/Advies | object no. 1162 |
|---|---|--|--|---|---|---|
| e) toegangsdeuren voorgevel | | | | M | <p><i>dak no. 42: gootklos besmeurd met lichte verf (foto 2025)</i></p> <p><b>Gebrek(en):</b></p> <ul style="list-style-type: none"> <li>het buitenschilderwerk van de toegangsdeuren van de westgevel onder dak no. 6-7 is flink verschaald, gebarsten en plaatselijk gebladderd.</li> </ul> <p><b>Advies:</b> <i>Buitenschilderwerk op hout uitvoeren.</i></p> <p><b>Advies:</b> <i>Ingerot houtwerk, droogscheuren en openstaande houtverbindingen voldoende uitfrezen en met een blijvend elastische en goed hechtende twee-componenten reparatiemassa op basis van epoxy herstellen.</i></p> <p><b>Grote delen ingerot houtwerk vervangen.</b></p> <p><i>voorgevel westzijde: sterk verweerd buitenschilderwerk (foto 2025)</i></p> | |

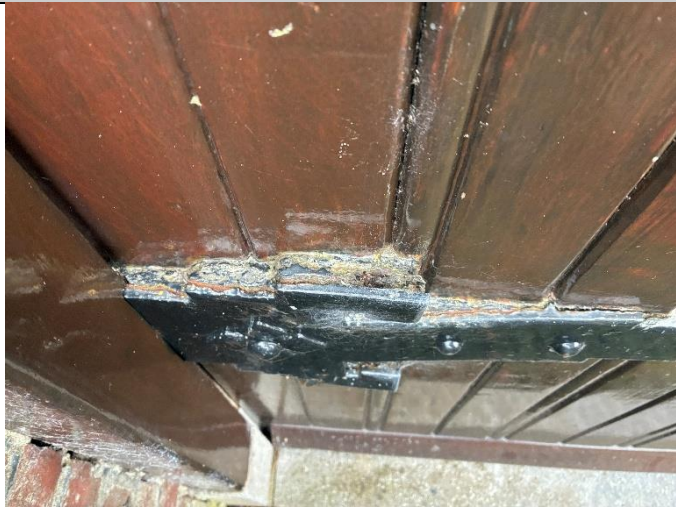
| Rubriek | Kwalificatie* | | | | Toelichting/Advies | object no. 1162 |
|---|---|---|---|--|---|---|
| | | | | | <p>buitendeur onder dak no. 36: opgeroest gehang<br/>(foto 2025)</p> | |

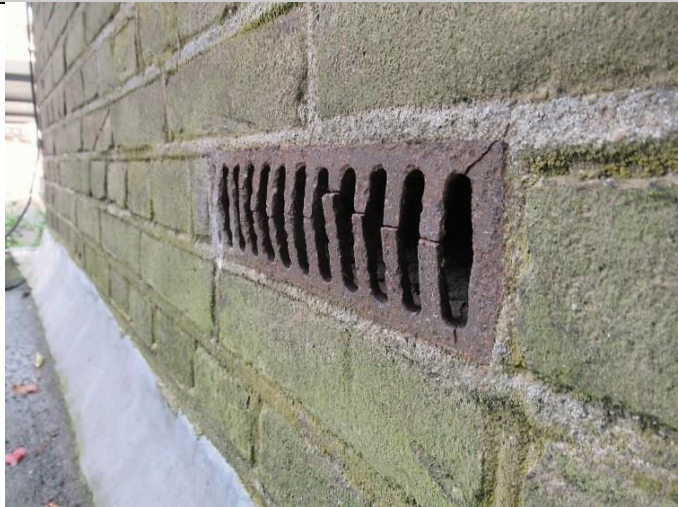
| Rubriek | Kwalificatie* | | | | Toelichting/Advies | object no. 1162 |
|---|---|--|---|--|---|---|
| | | | | | <p>muurroosters onder dak no. 8 ernstig opgeroest en gebroken (foto 2024)</p> | |

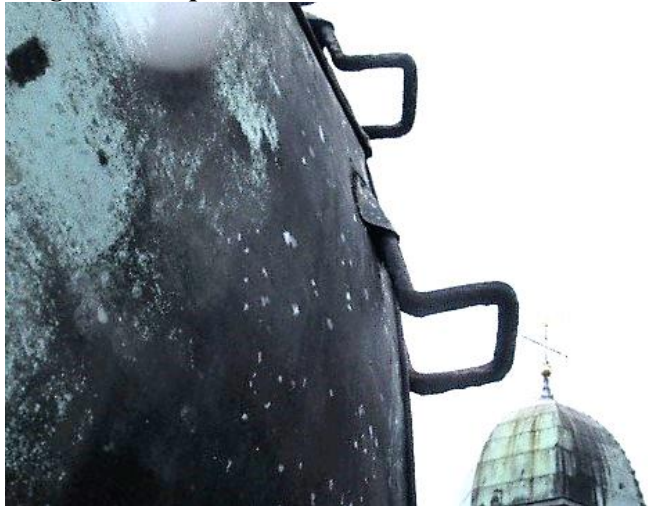
| Rubriek | Kwalificatie* | | | | Toelichting/Advies | object no. 1162 |
|---|---|--|---|---|---|---|
| (dakruiter) | | | | S | <p><u>Gebreken(en):</u></p> <ul style="list-style-type: none"> <li>- de klimbeugels op de torenhelm zijn roestig en niet gecertificeerd.</li> </ul> <p><u>Advies:</u> <b>Klimbeugels niet gebruiken.</b></p> <p><u>Advies:</u> <b>Dakruiter periodiek met behulp van een hoogwerker inspecteren.</b></p> <p><i>dakruiter (dak no. 1): roestige klimbeugels (foto 2020)</i></p> | |
